## SD NAND 存储功能描述（24）擦除超时计算

本章提供了长擦除的指导原则和计算擦除超时值的方法。

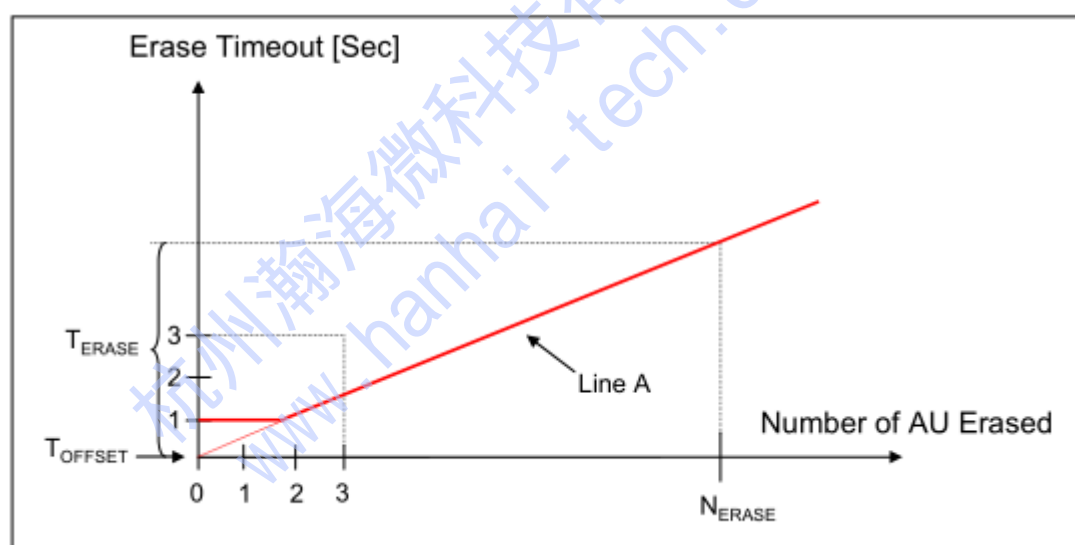
Example Erase Characteristics (Case 1  $T_{OFFSET}=0$ )

下图显示了擦除特性的示例，擦除的 AU 数量与擦除时间的关系。擦除时间是通过使用一个 Erase 命令擦除指定数量的 au 得来的。假设擦除是在 AU 基础上进行的，其擦除特性可以近似为一条直线。图中线 A 为典型特征。红线表示主机应该使用的擦除超时值。超时值可由 a 行确定。如果擦除超时小于 1 秒，则主机应使用 1 秒作为超时。如果超时大于 1 秒，主机应该使用行 A 确定的值。寄存器参数  $N_{ERASE}$ ,  $T_{ERASE}$  和  $T_{OFFSET}$  定义线的形状。 $T_{ERASE}$  表示从  $T_{OFFSET}$  中擦除  $N_{ERASE}$  AUs 的超时时间。 $T_{ERASE}$  和  $N_{ERASE}$  决定直线的斜率。 $T_{OFFSET}$  通过在上方平行移动来调整线条。卡制造商应确定这些参数，使线路始终大于任何 AUs 的擦除时间。实际擦除时间为始终小于擦除超时时间，线的斜率应小于 3 秒每 AU。

$$\text{Erase Time-out of X AU} = \frac{T_{\text{ERASE}}}{N_{\text{ERASE}}} \cdot X + T_{\text{OFFSET}} \dots\dots\dots(6)$$
